SISTEM PENDUKUNG KEPUTUSAN ALTERNATIF PEMELIHARAAN GEDUNG SEKOLAH (Studi kasus: SLTP Negeri I Pakem)

Bintarto Purwo Seputro¹⁾, Hrc. Priyosulistyo²⁾, Sudarmoko²⁾

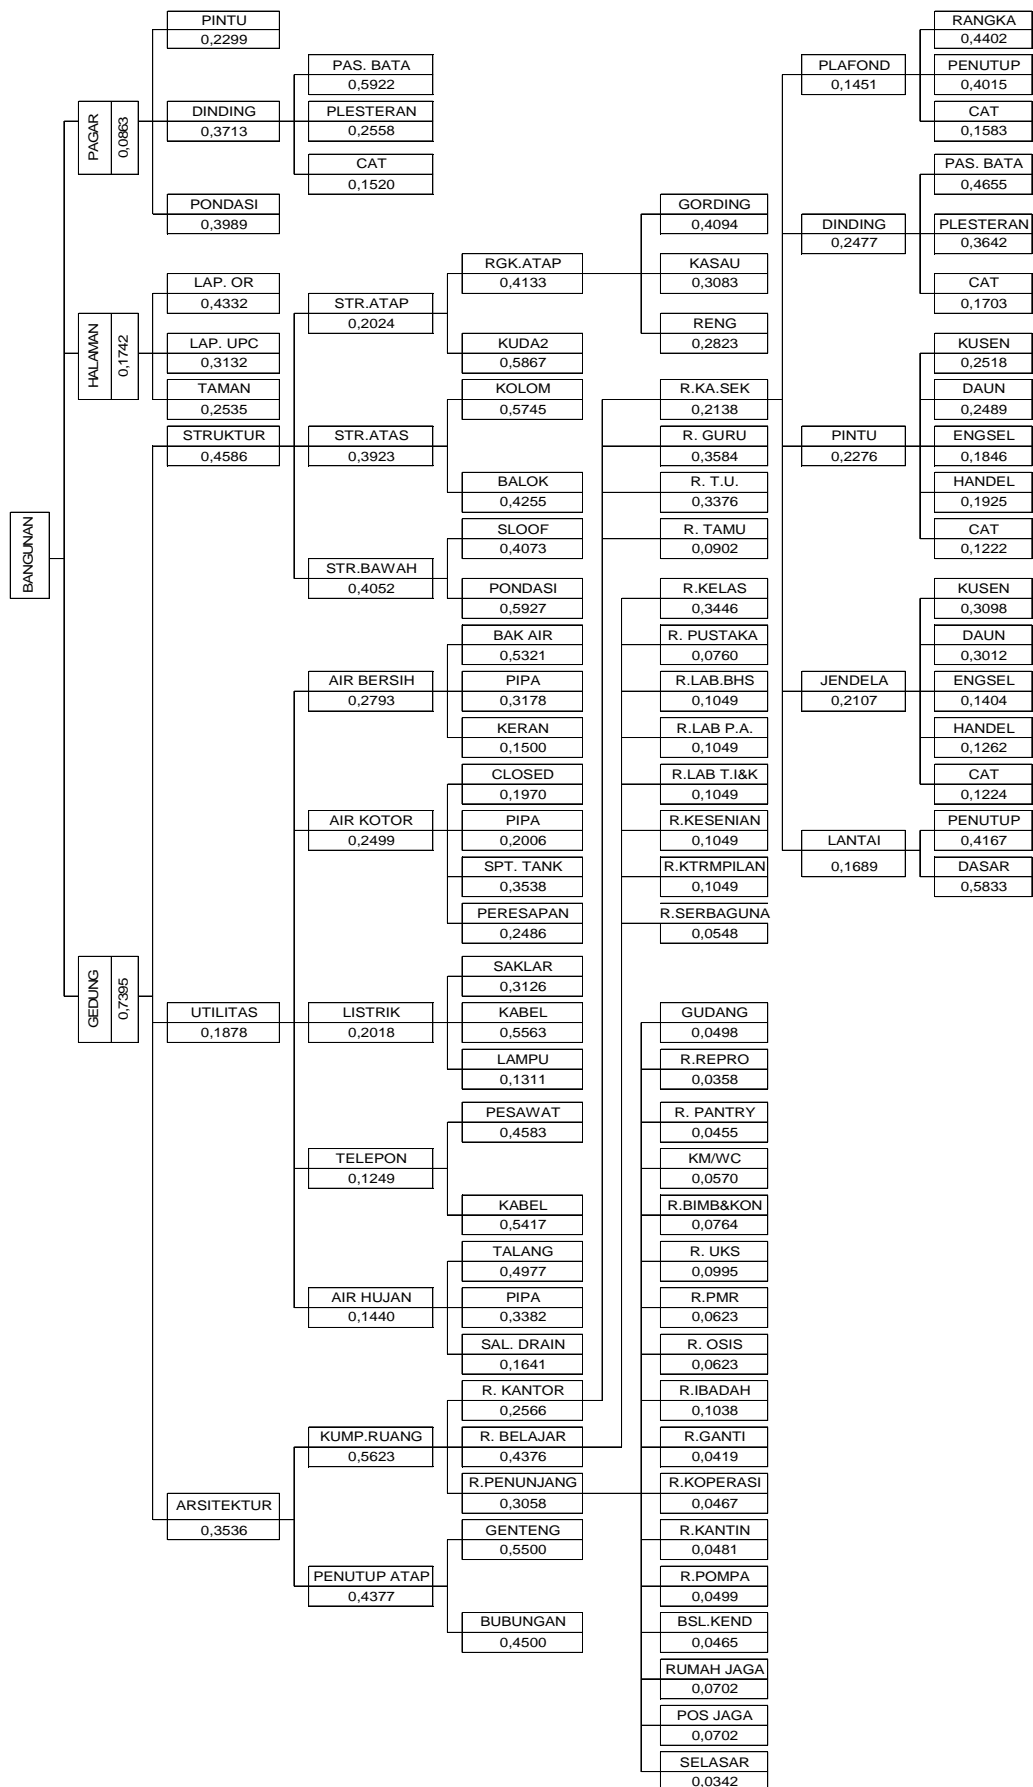
Gambar 2. Skema dan hasil pembobotan komponen/elemen bangunan sekolah

Dari data yang terkumpul meliputi volume kerusakan dan volume eksisting, dihitung persentase volume kerusakan untuk setiap jenis kerusakan pada elemen/komponen bangunan. Kemudian berdasarkan jenis kerusakan, tingkat kerusakan dan persentase volume kerusakan dilakukan penilaian kondisi secara bertahap mengikuti hirarki gedung seperti pada Gambar 2. Penilaian dimulai dari menilai kondisi elemen terkecil (sub elemen) kemudian menghitung nilai indeks kondisinya menggunakan persamaan (1), serta berturut-turut menghitung indeks kondisi elemen (satu tingkat lebih tinggi pada struktur hirarki) dan seterusnya meningkat hingga diperoleh indeks kondisi bangunan yang merupakan indeks kondisi gabungan menggunakan persamaan (2) dengan mempertimbangkan bobot masing-masing. Bobot sub elemen hingga sub bangunan diperoleh menggunakan *Analytical Hierarchy Process/AHP* hasil pembobotan terangkum pada Gambar 2.

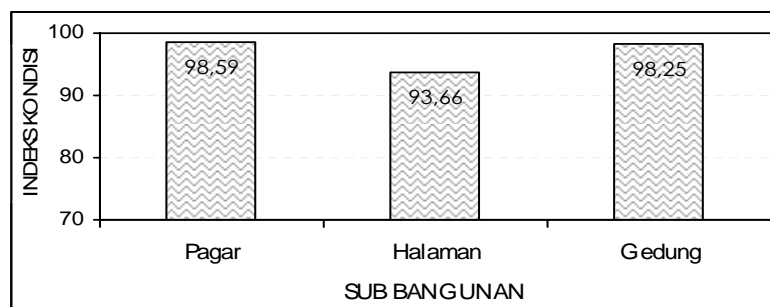
Gambar 3. Diagram nilai indeks kondisi sub bangunan.

Berdasarkan nilai perbandingan antara Δ Indeks Kondisi dengan Biaya, maka urutan prioritas penanganan pemeliharaan sub bangunan adalah halaman, pagar dan terakhir gedung. Gedung mendapat prioritas terakhir walaupun nilai indeks kondisinya nomor dua dari bawah ($IK_{Gedung} < IK_{Pagar}$). Hal ini karena perbedaan prinsip dalam penetapan prioritas. Pada prioritas berdasar indeks kondisi lebih mengutamakan penanganan pada komponen/elemen yang paling rusak (indeks kondisi terkecil). Sedangkan prinsip prioritas penanganan pemeliharaan berdasar selisih (Δ) indeks kondisi dibagi biaya lebih menekankan efektifitas penggunaan dana. Hal ini menunjukkan bahwa untuk meningkatkan satu satuan indeks kondisi pada gedung diperlukan biaya lebih besar dibanding pagar dan halaman, yang ditunjukkan oleh nilai Δ Indeks Kondisi dibagi Biaya yang lebih kecil. Dalam bentuk diagram, nilai indeks kondisi ditunjukkan pada Gambar 3 dan urutan prioritas pemeliharaan ditunjukkan pada Gambar 4.

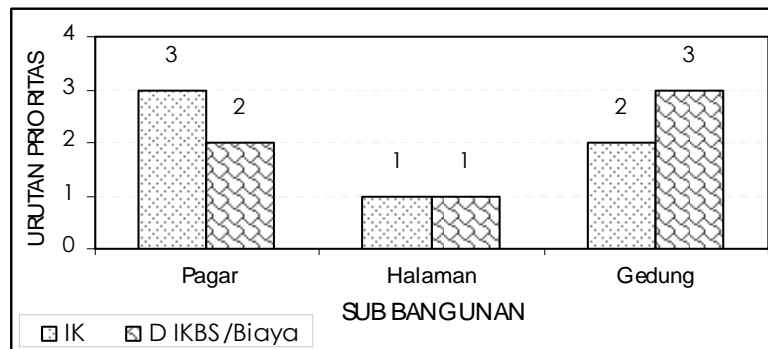
Gambar 4. Diagram prioritas pemeliharaan sub bangunan.

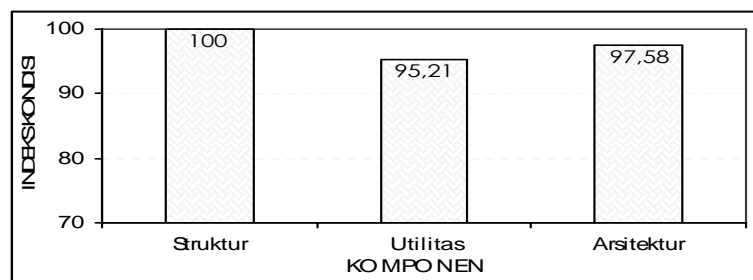
Gambar 5. Diagram nilai indeks kondisi sub bangunan.

Dalam bentuk diagram, nilai indeks kondisi komponen pada gedung ditunjukkan pada Gambar 5.

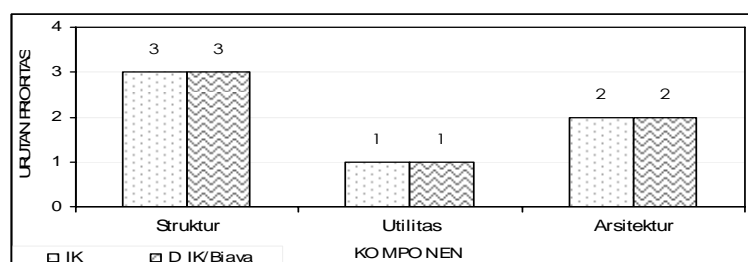
Gambar 6. Diagram prioritas pemeliharaan komponen gedung.

Berdasarkan nilai selisih (Δ) indeks kondisi dibagi biaya, urutan prioritas pemeliharaan adalah utilitas, arsitektur dan struktur. Demikian juga urutan prioritas pemeliharaan berdasarkan indeks kondisi diperoleh urutan yang sama, seperti terlihat pada Gambar 6.

Komponen struktur mendapat prioritas terakhir karena nilai indeks kondisinya seratus, sehingga Δ indeks kondisinya sama dengan nol. Komponen utilitas mendapat prioritas pertama

karena nilai Δ indeks kondisi dibagi biaya menghasilkan $(1,57 \times 10^{-6})$ yang lebih besar dibanding arsitektur $(2,35 \times 10^{-8})$.

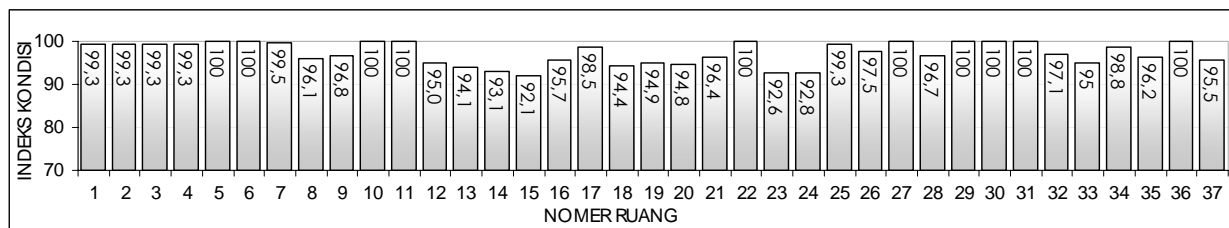
Gambar 7. Diagram nilai indeks kondisi ruang.

Diagram nilai indeks kondisi ruang dapat dilihat pada gambar 6. Bila prioritas pemeliharaan ruang berdasarkan indeks kondisi dibandingkan dengan prioritas berdasarkan selisih (Δ) indeks kondisi dibagi biaya ditampilkan dalam bentuk diagram, ditunjukkan seperti Gambar 7.

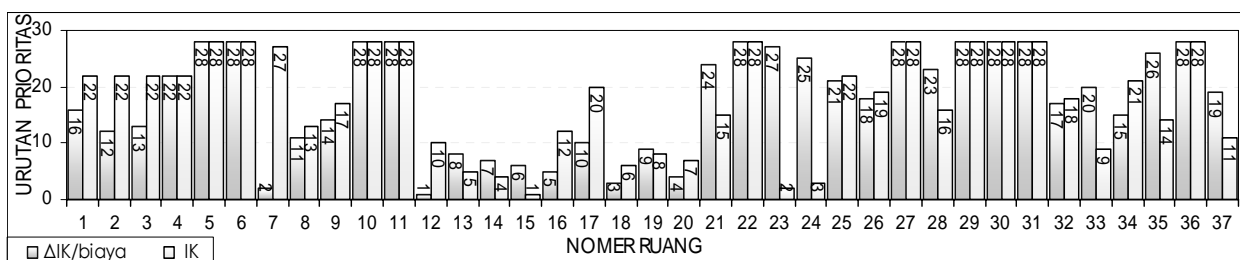
Gambar 8. Diagram prioritas pemeliharaan ruang

Dari Gambar 6 kelihatan perbedaan prioritas antara yang berdasar indeks kondisi dengan yang berdasar peningkatan atau selisih (Δ) indeks kondisi dibagi biaya. Kejadian paling ekstrim terjadi pada Ruang Laboratorium Pengetahuan Alam, berdasar indeks kondisi memperoleh prioritas ke-27, sedang berdasar selisih (Δ) indeks kondisi dibagi biaya mendapat prioritas ke-2

Dengan kerusakan berupa kaca jendela pecah, ruang laboratorium mempunyai nilai indeks kondisi 99,52. Pada penetapan prioritas berdasarkan nilai indeks kondisi, kerusakan yang ringan pada Ruang Laboratorium Pengetahuan Alam akan kurang mendapat prioritas pemeliharaan walaupun dapat lebih besar meningkatkan indeks kondisi untuk setiap rupiah yang dikeluarkan. Sebaliknya pada penetapan prioritas berdasar selisih (Δ) indeks kondisi dibagi biaya, walaupun rusak ringan bisa mendapat prioritas pemeliharaan. Hal ini dapat terjadi karena walaupun kerusakan relatif ringan (indeks kondisi 99,52), tetapi karena ruang laboratorium lebih diperlukan dalam menunjang tercapainya tujuan pendidikan sehingga mempunyai bobot fungsional yang besar, sementara pemeliharaan/perbaikan yang diperlukan relatif mudah dengan biaya ringan maka akan diperoleh nilai hasil perkalian yang besar sehingga bisa mendapat prioritas. Cara yang kedua ini akan lebih baik lagi bila dilengkapi dengan syarat indeks kondisi minimal, yang mana bila terdapat komponen dengan indeks kondisi dibawah nilai standar minimal untuk dapat dipergunakan, harus mendapat prioritas pemeliharaan walaupun penggunaan dana kurang efisien untuk meningkatkan indeks kondisi.
